# 超音波横波トモグラフィ装置による 配合が異なるRC壁の鉄筋探査事例

本論では、超音波トモグラフィ(横波)による、コンクリート材料を変化させた配筋調査事例について報告する

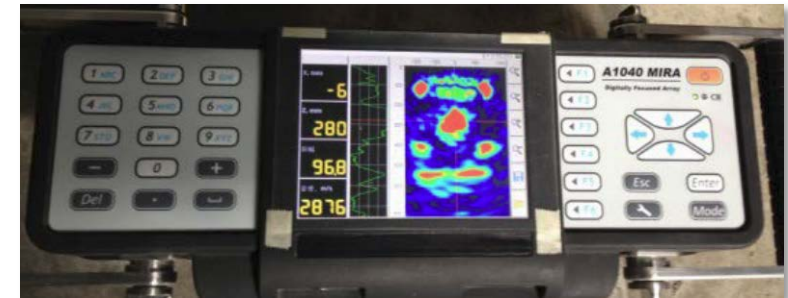
試験装置

外形寸法：縦38cm × 横13cm × 高14cm

使用周波数：25kHz-85kHz 可変 @5kHz

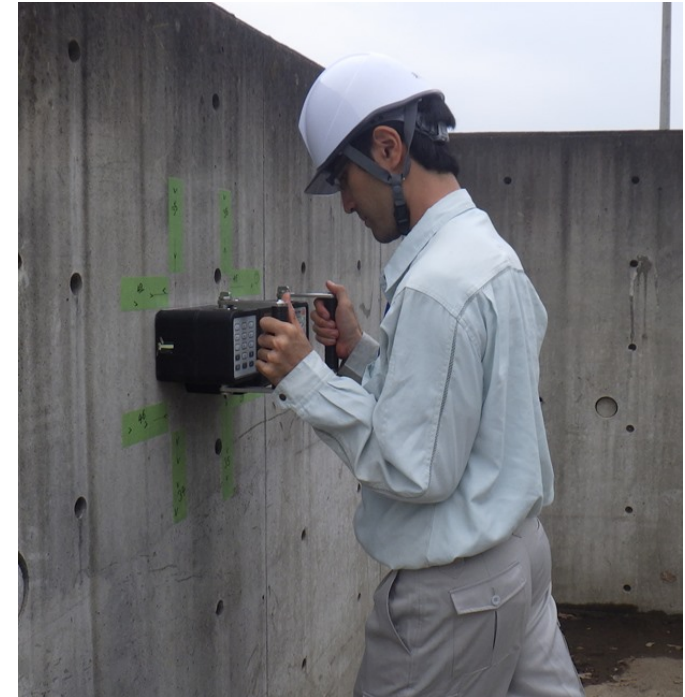
調査状況

本論は屋外既設構造物という現実に近い条件で調査を実施
